ЗАКЛЮЧЕНИЕ ЭКСПЕРТА № [REDACTED]

- 1. Основание для проведения экспертизы:** договор [REDACTED]
- 2. Объекты экспертизы:** Коленчатый вал 740.13-1005008-10 для автомобиля «Камаз».
- 3. Заказчик экспертизы:** ЗАО [REDACTED], юридический адрес: Новосибирская область, [REDACTED]
- 4. Место проведения экспертизы:** [REDACTED]

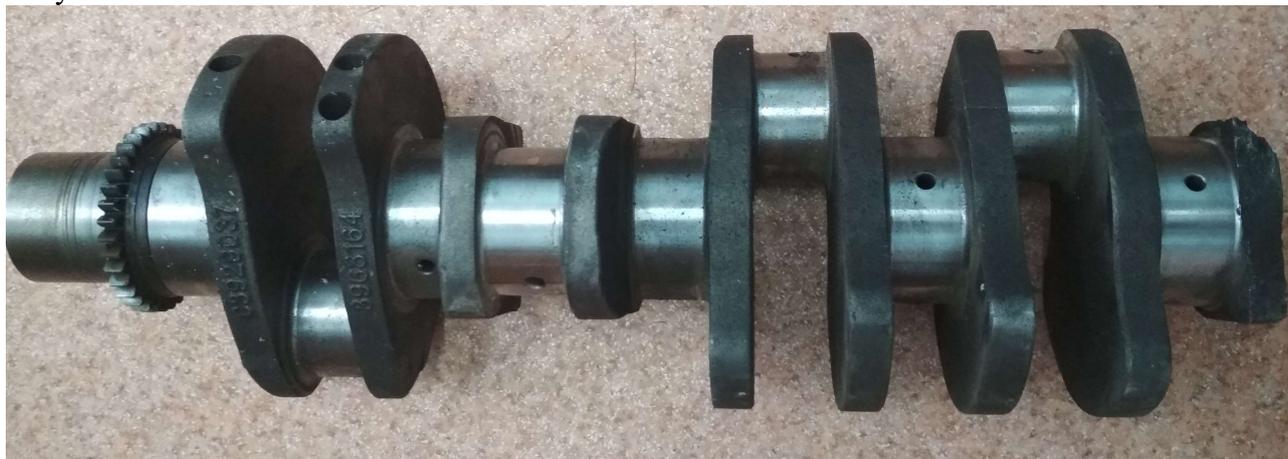
- следы эксплуатации на поверхности шатунных и коренных шеек коленчатого вала

двигателя КаМАЗ 740 (рисунок 2);

- на поверхности 1-го противовеса нанесена маркировка номера детали «с3929037» и «3968164» выпуклым шрифтом;
- боковые и наружные поверхности коленчатого вала механически не обработаны и получены отливкой.

Рисунок 2 – Внешний вид коленчатого вала.

На поверхности 1-го противовеса нанесена маркировка номера детали «с3929037» и «3968164» выпуклым шрифтом, что идентифицирует страну-изготовитель «Китай». Боковые и наружные поверхности коленчатого вала механически не обработаны и получены

отливкой, что является отклонением от конструкторской документации ПАО «КАМАЗ» (см. Инструкция по установке и эксплуатации коленчатых валов КАМАЗ), в соответствии с которой боковые и наружные поверхности противовесов должны механически обрабатываться, а коленчатый вал должен изготавливаться только штамповкой и на затылках щек (по торцам шатунных шеек) должен быть виден след обрезки обля.

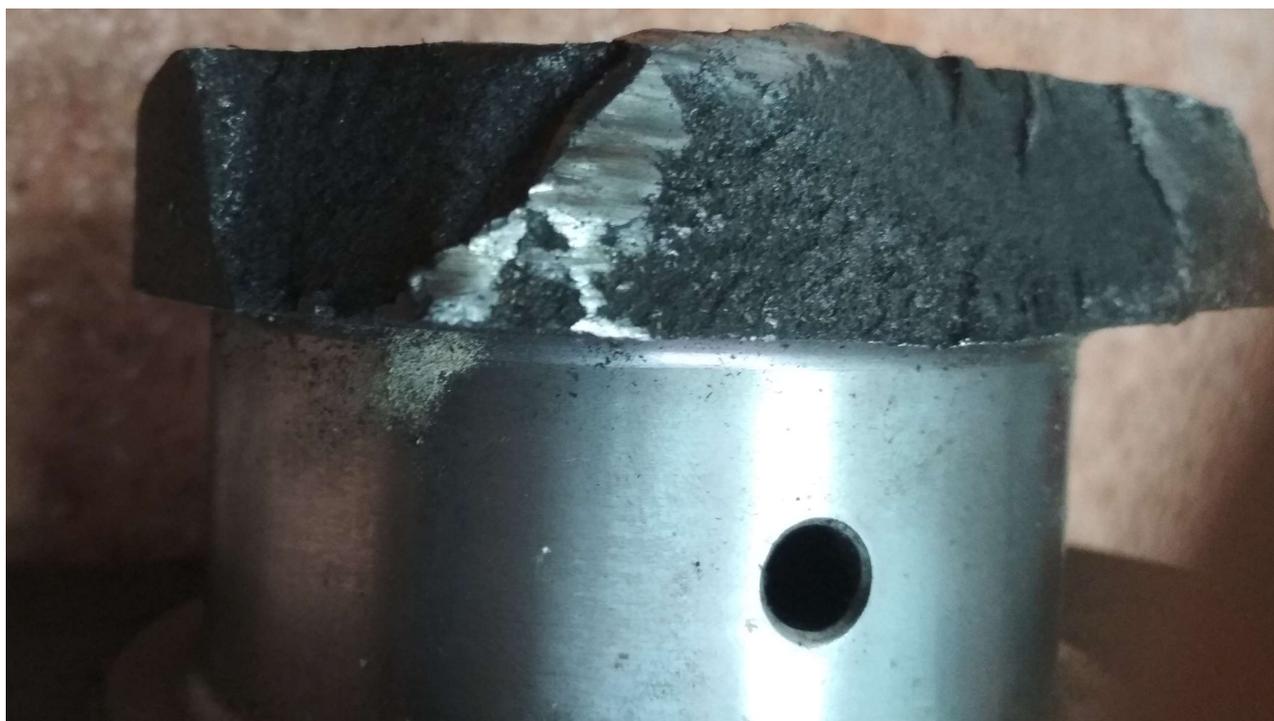
- излом по поверхности коренной шейки вала (рисунок 3).

Рисунок 3 – Излом по поверхности коренной шейки вала

Да, имеет. А именно, на коленчатом валу ISBe/ISDe V=6.7 (Камаз)д 4934861 для автомобиля «Камаз 65116», имеется - излом по поверхности коренной шейки вала.

Выявленный дефект, а именно излом по поверхности коренной шейки вала, возник из-за не соответствия исследуемой детали требованиям конструкторской документации ПАО «КАМАЗ» (см. Инструкция по установке и эксплуатации коленчатых валов КАМАЗ), а именно:

- по критерию пластичности материала (повышенная хрупкость коленчатого вала, изготовленного из материала ВЧ50 вместо высококачественной легированной стали 42ХМФА);
- по технологии упрочнения материала (упрочнения коренных и шатунных шеек проведено без применения закалки ТВЧ);
- по отклонению геометрических размеров.

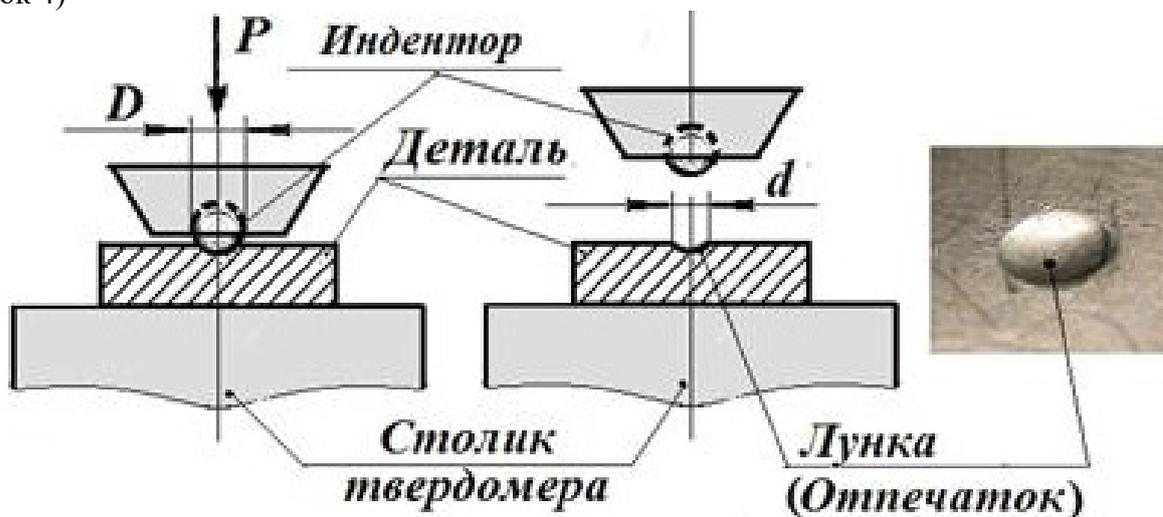
Рисунок 4 – Измерение микротвердости

Результаты измерений показали, что микротвердость в теле исследуемого коленчатого вала соответствует микротвердости высокопрочного чугуна марки ВЧ50 после отливки без отбеливания (см. таблицу 3).

Наименование элемента	Шейка вала	Тело вала	Щека вала
Твердость по HRC	48-52	20,0-21,0	26,3-28,9

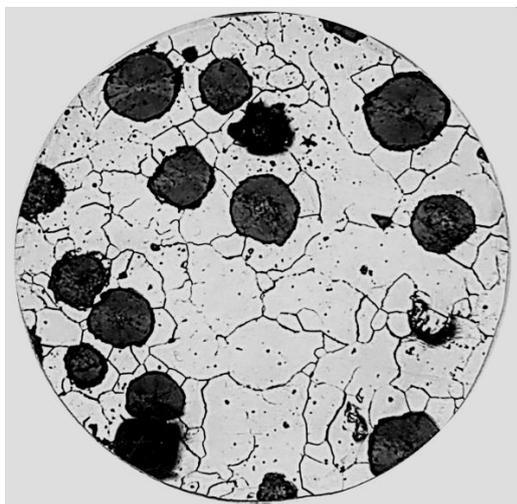
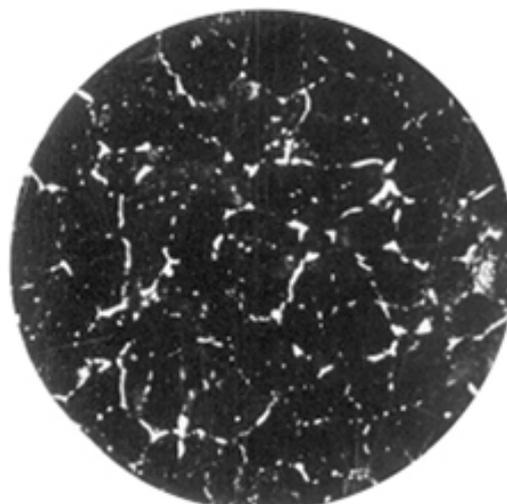
При проведении металлографических исследований было установлено, что исследуемый коленчатый вал имеет микроструктуру, характерную для высокопрочного чугуна, состоящую из перлита с шариковидными графитовыми включениями, по границам графита имеется цементитная корочка.

Рисунок 5 – Микроструктура исследуемого коленчатого вала с различным увеличением

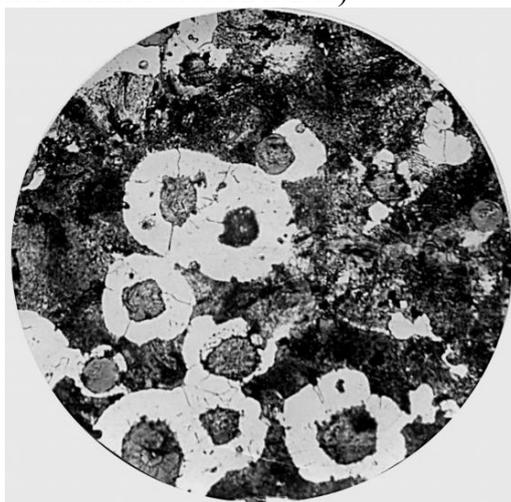
Под поверхностью излома коренной шейки наблюдается перлитная структура с включениями цементита и глобулярного графита - это свидетельствует о том, что структура была получена упрочнением не закалкой токами высокой частоты (ТВЧ). Это не соответствует требованиям конструкторской документации ПАО «КАМАЗ» (см. Инструкция по установке и эксплуатации коленчатых валов КАМАЗ).

Рисунок 5 – Микроструктура исследуемого коленчатого вала у поверхности излома коренной шейки
