**Общество с ограниченной ответственностью
«АБО»**

ЗАКЛЮЧЕНИЕ ЭКСПЕРТА [REDACTED]

Какова причина образования дефекта наружного кольца роликового подшипника ([REDACTED] №8021)?

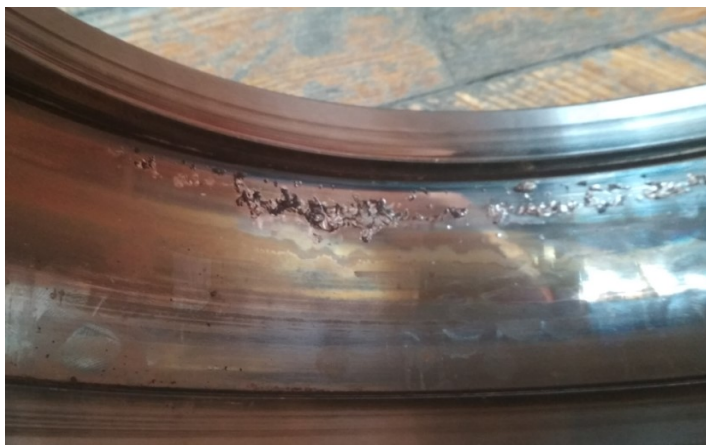
а) усталостное выкрашивание материала на внутренней поверхности наружного кольца подшипника

Выкрашивание (расслоение) - процесс длительный, который ускоряется, в той или иной степени, после появления первых трещинок. Локализованное и преждевременное выкрашивание характеризует такие аномалии, как неоднородность структуры материала, перегрузка, дефекты кристаллической решётки, плохая геометрия посадочного гнезда.

Усталостное разрушение является следствием переменных напряжений сдвига непосредственно под поверхностью качения в зоне действия нагрузки. Эти напряжения обуславливают образование трещин, которые постепенно распространяются к поверхности. Когда по таким трещинам перекатываются тела качения, происходит отделение частиц материала. Такой процесс характеризуется образованием усталостных раковин, который со временем прогрессирует до тех пор, пока подшипник становится непригодным для работы.

- расслоение поверхностного слоя со стороны внутренней поверхности наружного кольца подшипника, выкрашивание (расслоение). Причина производственный дефект в микроструктуре поверхностного слоя со стороны внутренней поверхности наружного кольца подшипника, сопровождающийся выкрашивание поверхностного слоя материала в местах, где сконцентрированы не металлические включения в сталь, в частности: нерастворимые карбиды, остатки окислов и сернистых соединений, шлаки, попавшие при плавке.

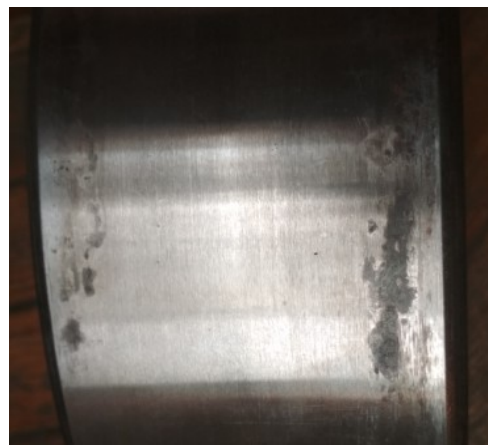
б) следы начальной стадии коррозии металла на внешней поверхности наружного кольца подшипника

Коррозия подшипника проявляется в виде пятен от красного до черного цвета, затем в виде зон начального процесса отслоения материала. Причиной данных дефектов может быть химическое воздействие окисленного масла, агрессивных продуктов окружающей среды, электрохимической реакции с образованием ржавчины от чрезмерной конденсации.

- следы начальной стадии коррозии металла на внешней поверхности наружного кольца подшипника.

- следы начальной стадии коррозии металла на внешней поверхности наружного кольца подшипника **относится к непроизводственным.**

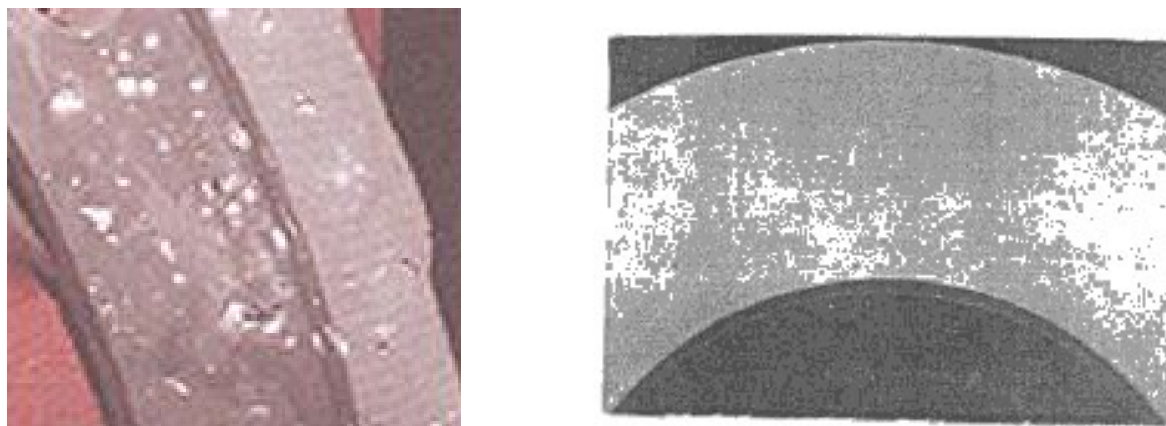
Рисунок 3 – Микроструктура внутренней поверхности наружного кольца подшипника при многократном увеличении

Расслоение подшипника - естественная причина разрушения подшипников, правильно смонтированных и используемых. Если давление Герца не превышает 2000 N/mm, подшипники имеют срок службы, практически обусловленный только смазкой и чистотой. В действительности давление между элементами качения и кольцами обычно составляет от 3 000 до 3 500 N/mm и усталостные повреждения подшипника, чередуясь с напряжениями на сдвиг, приводят к расслоению металла. Проведенные исследования подтверждают пагубное влияние на усталость подшипников неметаллических включений в сталь, в частности: нерастворимые карбиды, остатки окислов и сернистых соединений, шлаки, попавшие при плавке (рисунок 3).

а - газовые включения и пористость внутри материала б - точечная неоднородность и дефекты макроструктуры
