**Общество с ограниченной ответственностью
«АБО»**

ЗАКЛЮЧЕНИЕ ЭКСПЕРТА [REDACTED]

Какова причина образования дефекта наружного кольца роликового подшипника ([REDACTED] №8021)?

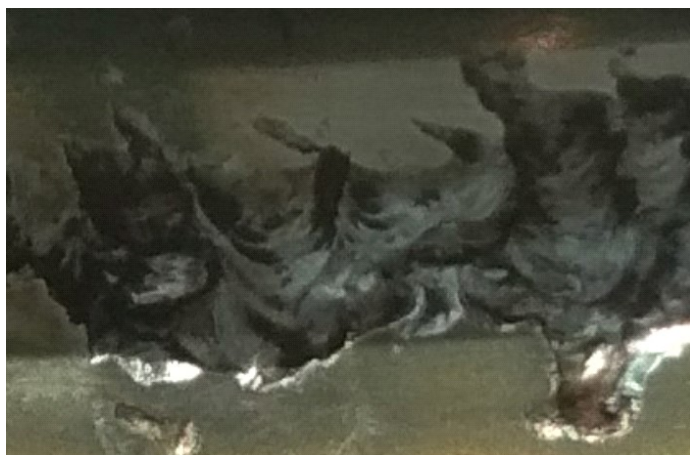
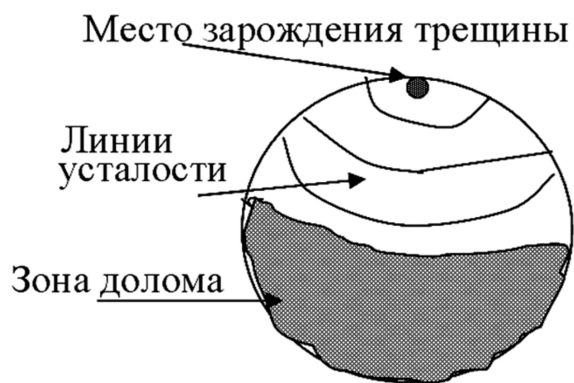
Рисунок 3 - Усталостный излом

а – характерный вид усталостного излома

б – схема усталостного излома

Наиболее характерной деталью поверхности излома являются линии усталости в зоне стабильного развития трещины. Отдельные линии характеризуют последовательное расположение фронта трещины, где происходят задержки при её распространении в металле. Линии остановки фронта трещины могут образовываться в результате:
